BİR AKARYAKIT DOLUM TESİSİ İSTİNAT YAPISININ GEOSENTETİK DONATILI ‘BOHÇALAMA TİP’ İSTİNAT SİSTEMİ İLE DESTEKLENMESİ

The rehabilitation of an existing retaining wall by a geosynthetically reinforced toe support is presented in this paper. The existing retaining wall is part of a critical petroleum refill station in the Kırıkkale region. The existing stability of the retaining wall is poor for heights $H > 7$ m, which is about 45 m long portion of a 250 m long retaining wall. Among the rehabilitation alternatives, three alternatives have been investigated : (1) support by piling from the toe (2) support by piling from the back, (3) support by a GRS (*geosynthetically reinforced soil*) wall from the toe. The chosen alternative (3), utilizes a ‘wrap-around GSR wall’. The wrap-around GSR wall has a unique component, called ‘textile block,’ which helps to construct the wrap-around of the main geosynthetic reinforcement in a practical and fast way.

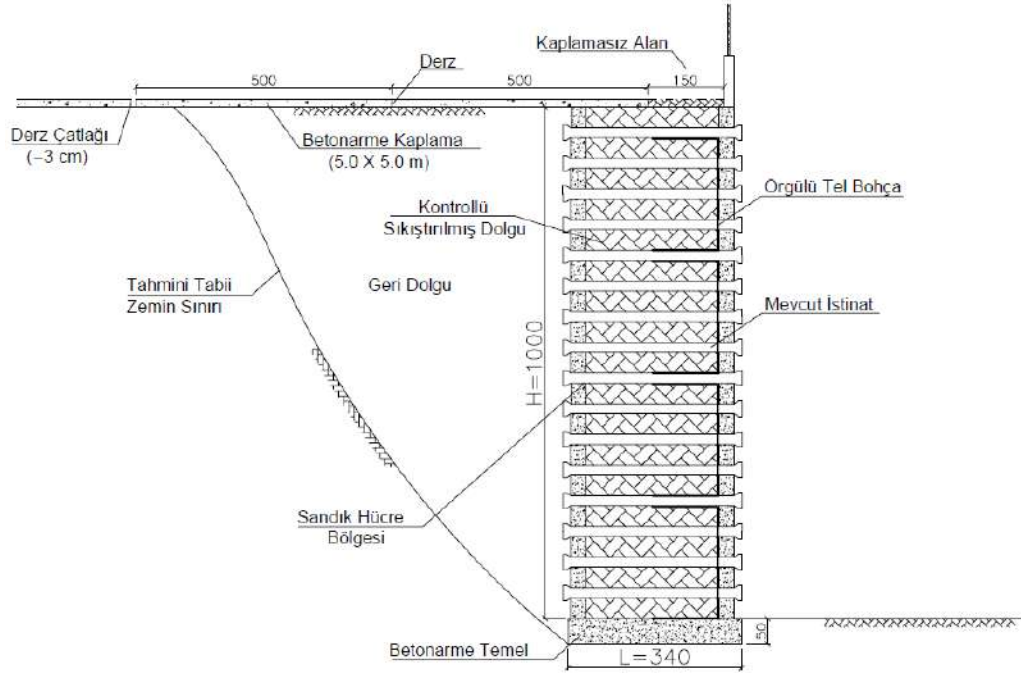
düşey hareketler gözlenmiştir. Projede inşa edilen istinat yapısının tipik kesiti Şekil 1’ de görülmektedir. Oluşan hareketler, duvarın istinat ettiği mevcut saha kaplamasında çeşitli çatlak ve oturmalara sebebiyet vererek sahada yer alan tesis yapılarını tehdit eder hale gelmiştir.

Şekil 1. Mevcut İstinat Yapısı Tipik Kesiti

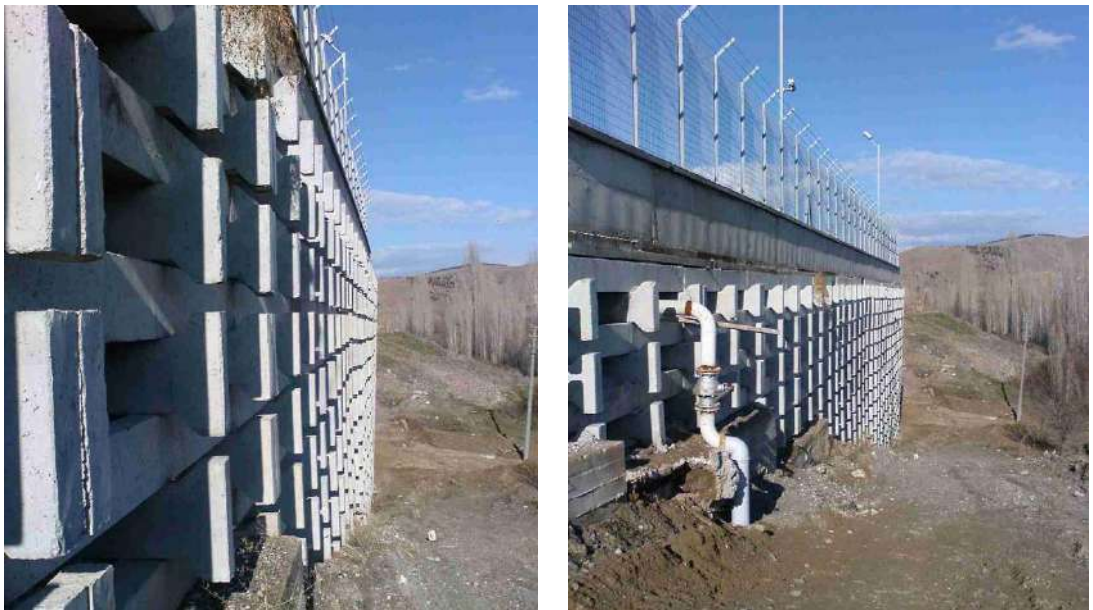
İnceleme alanı 20.000 m² oturma ve 5.000 m² tesis alanına sahip bir akaryakıt dolum tesisidir. Mevcut istinat duvarı sahanın doğu cephesinde, 150 m uzunluğunda ve maksimum 10 m yüksekliğindedir. Özellikle duvarın H > 7 m yüksekliğin üzerine çıktığı bölgelerde (yaklaşık 45 m'lik bir bölgede) duvarda dönme ve oturmadan kaynaklı deplasmanlar gözlenmiştir. Deplasmanların maksimum olduğu kesit, H = 10 m yüksekliğindeki bölge olup Şekil 2'deki orta bölgede gözlenebilmektedir.

Şekil 2. Dönme ve Oturmaya Maruz Mevcut Duvar Görüntüsü

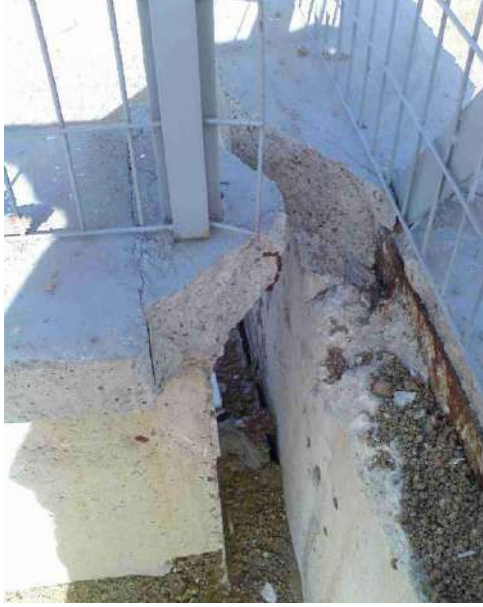
İstinat yapısında oluşan yatay hareketler üst bölgede yer alan kapamalı sahada net şekilde görülebilmektedir. Duvarın hemen üzerinde yer alan parapet bölgesinde yatay deplasmanlar 10-15 cm (Şekil 3.a) mertebesinde iken duvardan 12 m geride, kaplama betonu derz bölgesinde deplasmanlar 3 cm (Şekil 3.b) mertebesinde dir. Duvar yüzeyindeki yanal hareketler ve duvar üstü kaplamalı sahalardaki çatlaklar, bir miktar düşey deplasmanı (oturma) kanıtlamakla beraber, bu oturmalar duvar üstündeki düzlük alanda çok net olarak görülememiştir. Ancak Şekil 2'deki duvar yüzeyindeki T tipi Takoz Kirişlerin bir noktadan sonra yatay bir çizgide gitmeyip bir miktar oturma yapmış olduğu gözle görülebilmektedir.

Şekil 3.a Parapet Bölgesi Görüntüsü

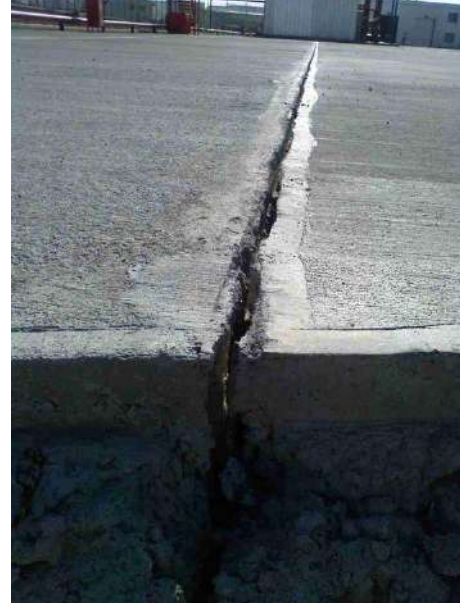
Şekil 3.b Derz Bölgesi Görüntüsü

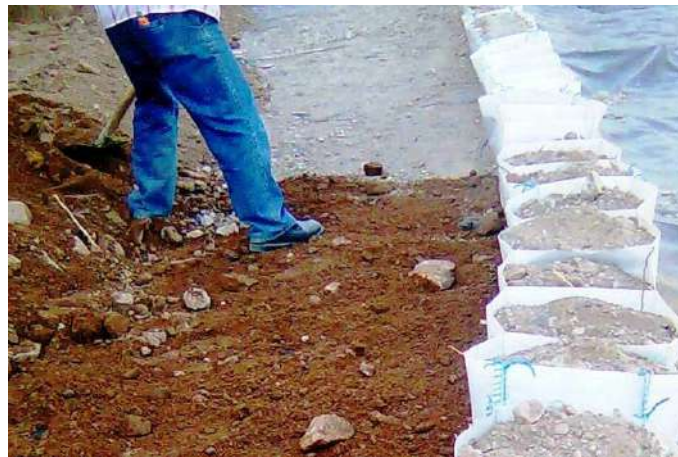
Şekil 7. Tekstil Blokların Görüntüsü

Geotekstil donatılı bohçalama duvar sisteminde önce yer hazırlığı yapılarak örülmüş geotekstil donatıların serileceği taban hazırlanır. Projesinde belirlenen boy ve mukavemette geotekstil donatının yatay olarak yerleştirilmesinden sonra yaklaşık 40 cm kalınlığında seçilmiş dolgu malzemesi serilir ve titreşimli silindir yardımı ile sıkıştırılır. Klasik bohçalama duvar sisteminde ön yüzeydeki dikliği sağlamak amacı ile ahşap kalıplar yerleştirilir ve bu kalıplar duvar yükseldikçe her kademedeki çıkarılıp bir üst kademe için tekrar yerleştirilerek imalat tamamlanır. Bu proje için özel olarak tasarlanan ‘Tekstil Blok’ sisteminde ise duvarın ön yüzeyindeki dikliği sağlamak amacı ile özel olarak imal edilerek sahaya nakledilen ‘Tekstil Blok’ kullanılmıştır. Bohçalama duvar sistemi, duvarın ön yüzünde kalıp olarak kullanılan ve içi granüler malzeme ile doldurulan “tekstil blok”ların üzerinden geri katlanması ile oluşturulmuştur (Şekil 7).

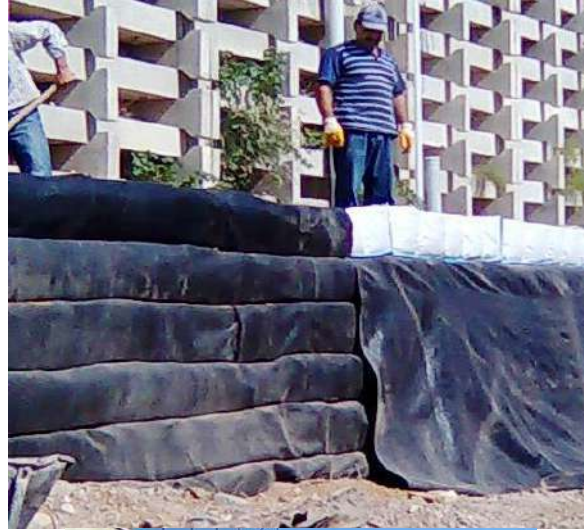
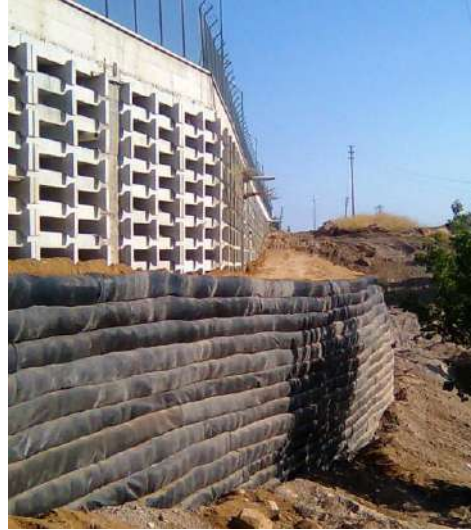
Şekil 8. ‘Tekstil Blok’lu Bohçalama Duvar İmalat Görüntüsü

serilir. ‘Tekstil Bloklü’ geotekstil donatılı istinat duvarlarında, tabaka kalınlığını duvar yüksekliğine ve optimum sıkıştırma kalınlığına göre değişken yapma esnekliği sağlanabilmektedir. Örneğin bu projede optimum tabaka kalınlığı 25 cm olarak seçilerek tekstil blok yüksekliği bu değere göre tasarlanmıştır. Serme ve sıkıştırma işlemleri duvar üst kotuna kadar tekrarlanarak istenilen yükseklikte bohçalama duvar imalatı tamamlanmıştır (Şekil 8).
